プリウス用“マフラーカッター”に関わる自主改善のお知らせ

## 改善箇所説明図

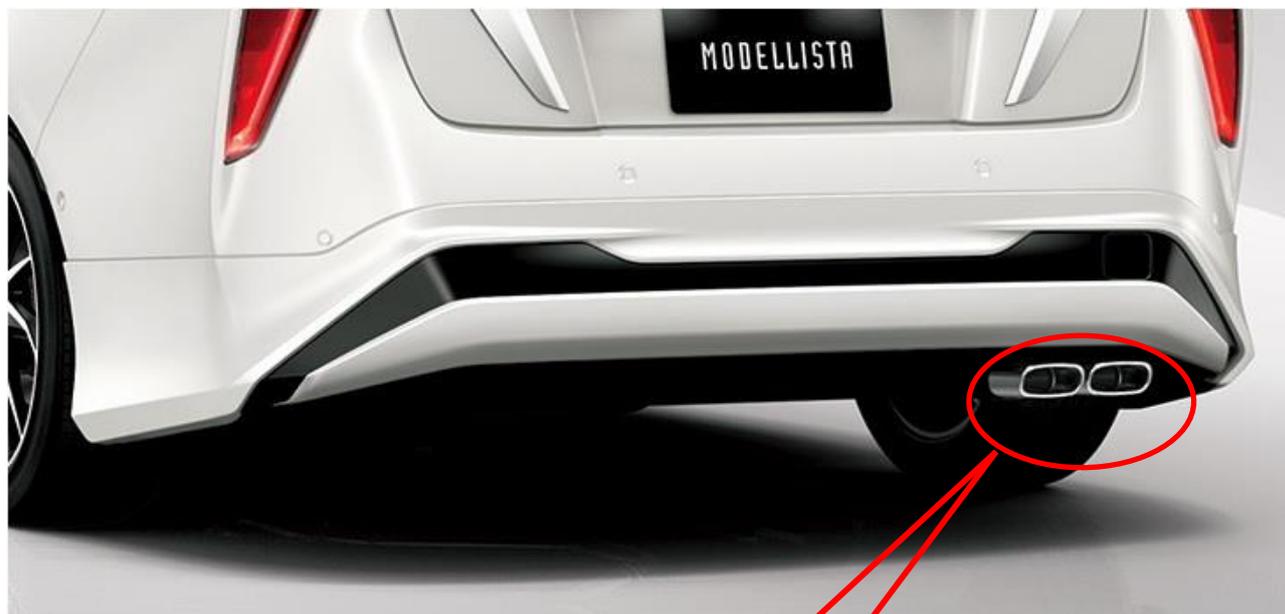
販売店装着オプション商品のマフラーカッターにおいて、2本出し筒管を固定しているステーの溶接強度が不足しているため、走行時の振動などにより当該ステーの溶接部が破断するものがあります。そのため、そのまま使用を続けると、最悪の場合、マフラーカッターの一部が脱落し、他の交通の妨げとなるおそれがあります。

改善品のマフラーカッターに交換します。尚、改善品の供給に時間を要することから、暫定措置として、ご購入いただいたトヨタ販売店にてマフラーカッターを取り外しさせていただきます。

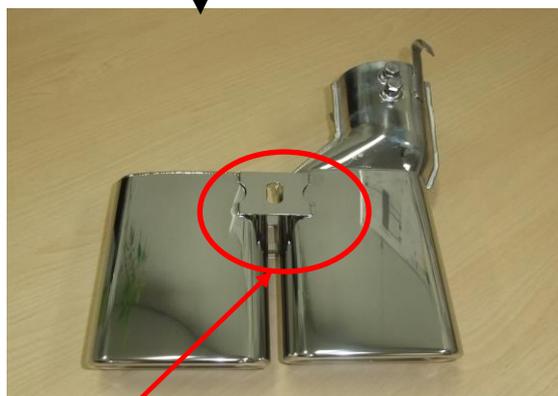
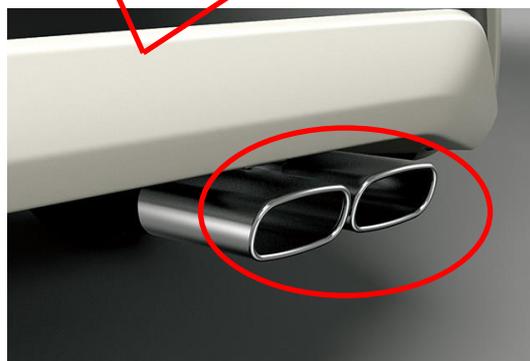
### 不具合発生箇所

販売店装着オプション商品のマフラーカッターにおいて、2本出し筒管を固定しているステーの溶接強度が不足しているため、走行時の振動などにより当該ステーの溶接部が破断するものがあります。そのため、そのまま使用を続けると、最悪の場合、マフラーカッターの一部が脱落し、他の交通の妨げとなるおそれがあります。

改善品のマフラーカッターに交換します。なお、改善品の供給に時間を要することから、暫定措置として、マフラーカッターを取り外しさせていただきます。
