プリウス用“マフラーカッター”に関わる自主改善のお知らせ

【自主改善の内容】

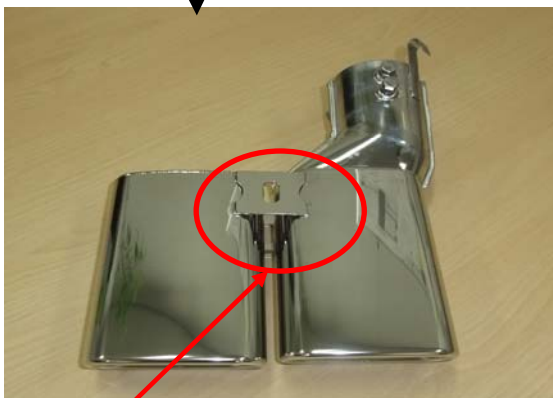
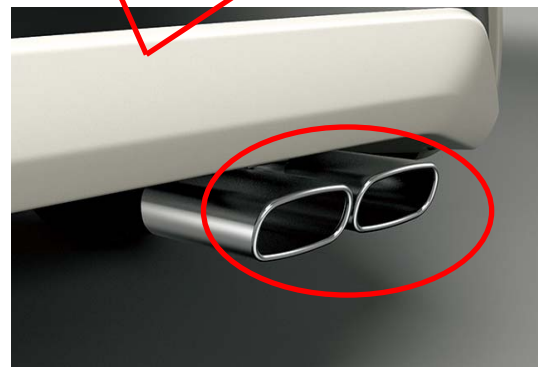
不具合発生箇所

販売店装着オプション商品のマフラーカッターにおいて、2本出し筒管を固定しているステーの溶接強度が不足しているため、走行時の振動などにより当該ステーの溶接部が破断するものがあります。そのため、そのまま使用を続けると、最悪の場合、マフラーカッターの一部が脱落し、他の交通の妨げとなるおそれがあります。

改善品のマフラーカッターに交換します。なお、改善品の供給に時間を要することから、暫定措置として、マフラーカッターを取り外しさせていただきます。
