プリウス用“マフラーカッター”に関わる自主改善のお知らせ

改善箇所説明図

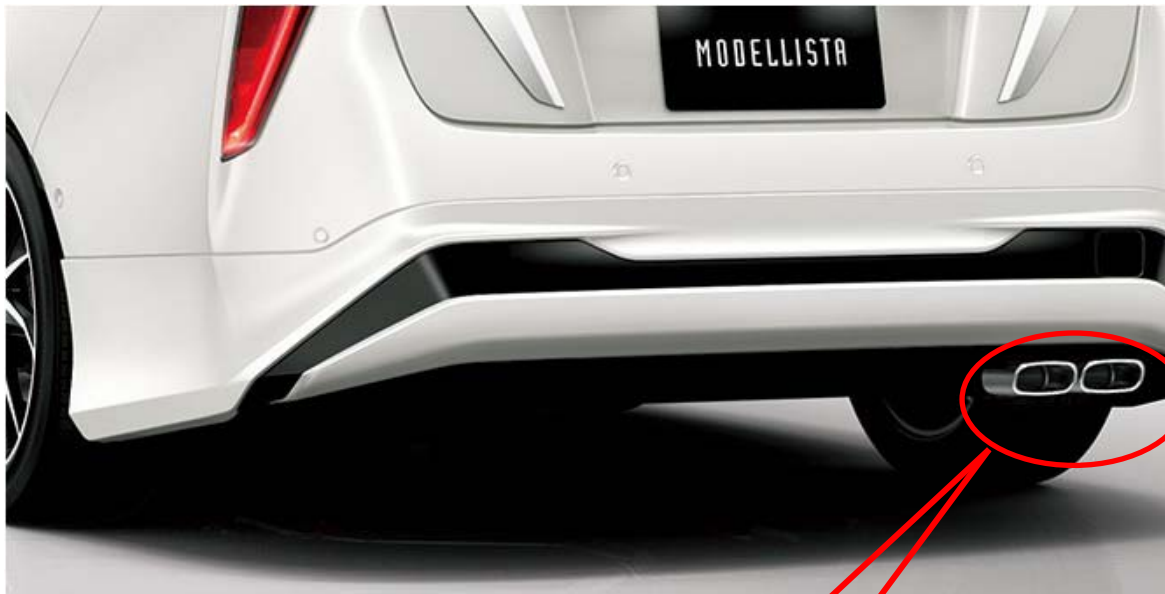
マフラーカッター

販売店装着オプション商品のマフラーカッターにおいて、2本出し筒管を固定しているステーの溶接強度が不足しているため、走行時の振動などにより当該ステーの溶接部が破断するものがあります。そのため、そのまま使用を続けると、最悪の場合、マフラーカッターの一部が脱落し、他の交通の妨げとなるおそれがあります。

改善品のマフラーカッターに交換します。なお、改善品の供給に時間を要することから、暫定措置として、マフラーカッターを取り外しさせていただきます。

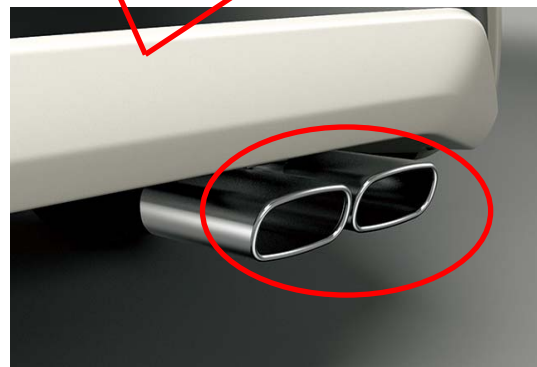
不具合発生箇所

販売店装着オプション商品のマフラーカッターにおいて、2本出し筒管を固定しているステーの溶接強度が不足しているため、走行時の振動などにより当該ステーの溶接部が破断するものがあります。そのため、そのまま使用を続けると、最悪の場合、マフラーカッターの一部が脱落し、他の交通の妨げとなるおそれがあります。

改善品のマフラーカッターに交換します。尚、改善品の供給に時間を要することから、暫定措置として、ご購入いただいたトヨタ販売店にてマフラーカッターを取り外しさせていただきます。
