ノア・ヴォクシー、アルファード・ヴェルファイア、エスティマ用
“ステッパル”に関わる自主改善のお知らせ

【自主改善の内容】

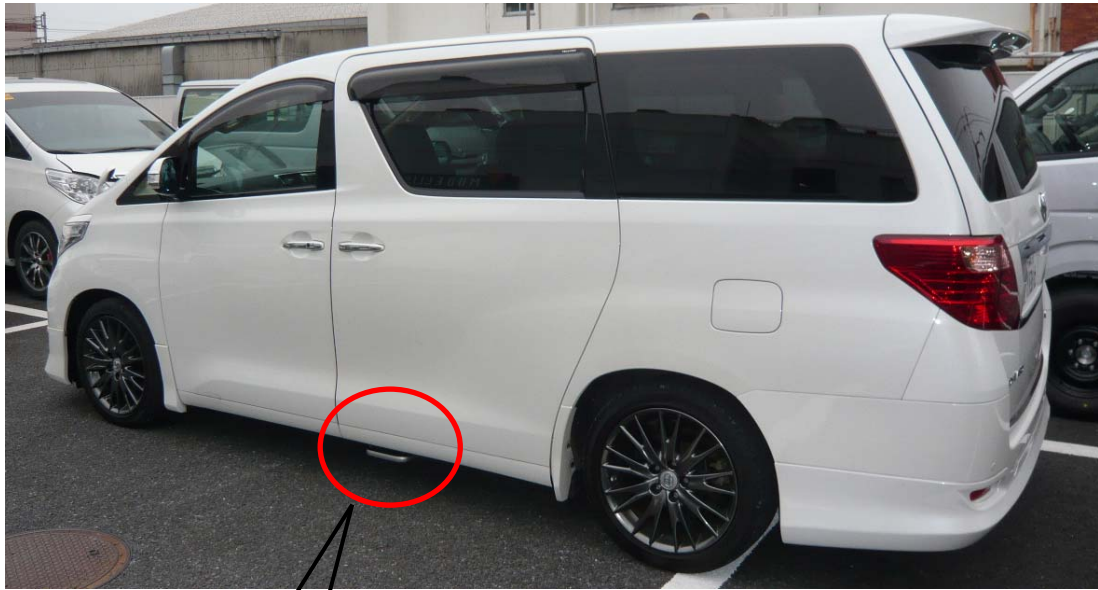
改善箇所説明図

※上記車両はアルファード

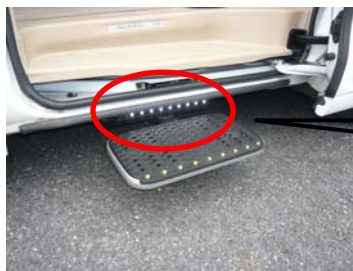
LED照明

ステッパル（補助ステップ）において、LED 照明の配線端子部の防水不良により腐食して LED 照明が点灯しなくなり、最悪の場合ショートして、端子部が溶損しステッパル本体のヒューズが切れて作動しなくなるおそれがある。

防水を強化した LED 照明と交換する。

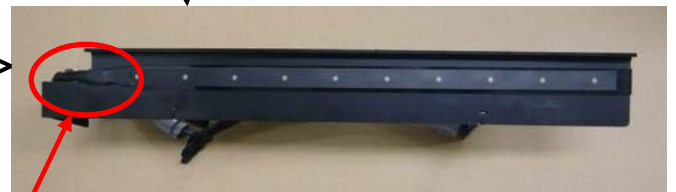
不具合発生箇所

ステッパル（補助ステップ）において、LED照明の配線端子部の防水不良により、端子部が腐食してLED照明が点灯しなくなる。

最悪の場合ショートして、端子部が溶損してステッパル本体のヒューズが切れて作動しなくなるおそれがある。

LED照明の防水を強化した部品に交換させていただきます。
