ノア・ヴォクシー、アルファード・ヴェルファイア、エスティマ用
“ステッパル”に関わる自主改善のお知らせ

【自主改善の内容】

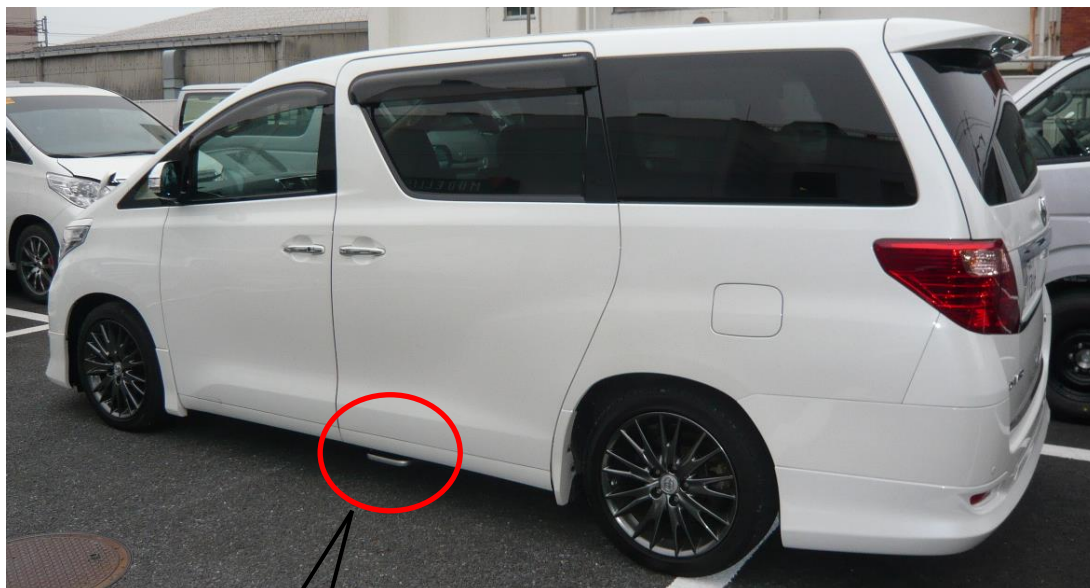
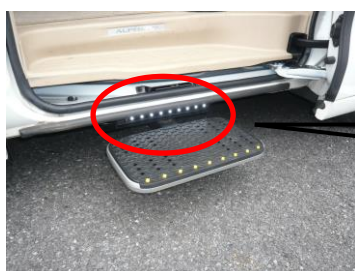
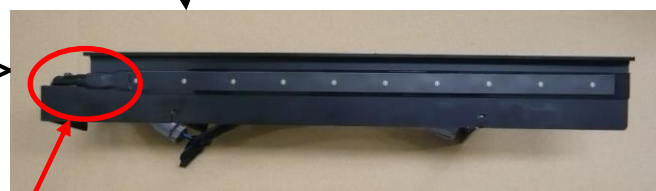
改善箇所説明図

不具合発生箇所

ステッパル（補助ステップ）において、LED照明の配線端子部の防水不良により腐食してLED照明が点灯しなくなり、最悪の場合ショートして、端子部が溶損しステッパル本体のヒューズが切れて作動しなくなるおそれがある。

防水を強化したLED照明と交換する。
