平成 30 年 10 月 25 日
株式会社トヨタカスタマイジング&ディベロップメント

モデリスタ用品「カラークロームフィールド用ラゲージ LED」 自主改善のお知らせ

改善箇所説明図

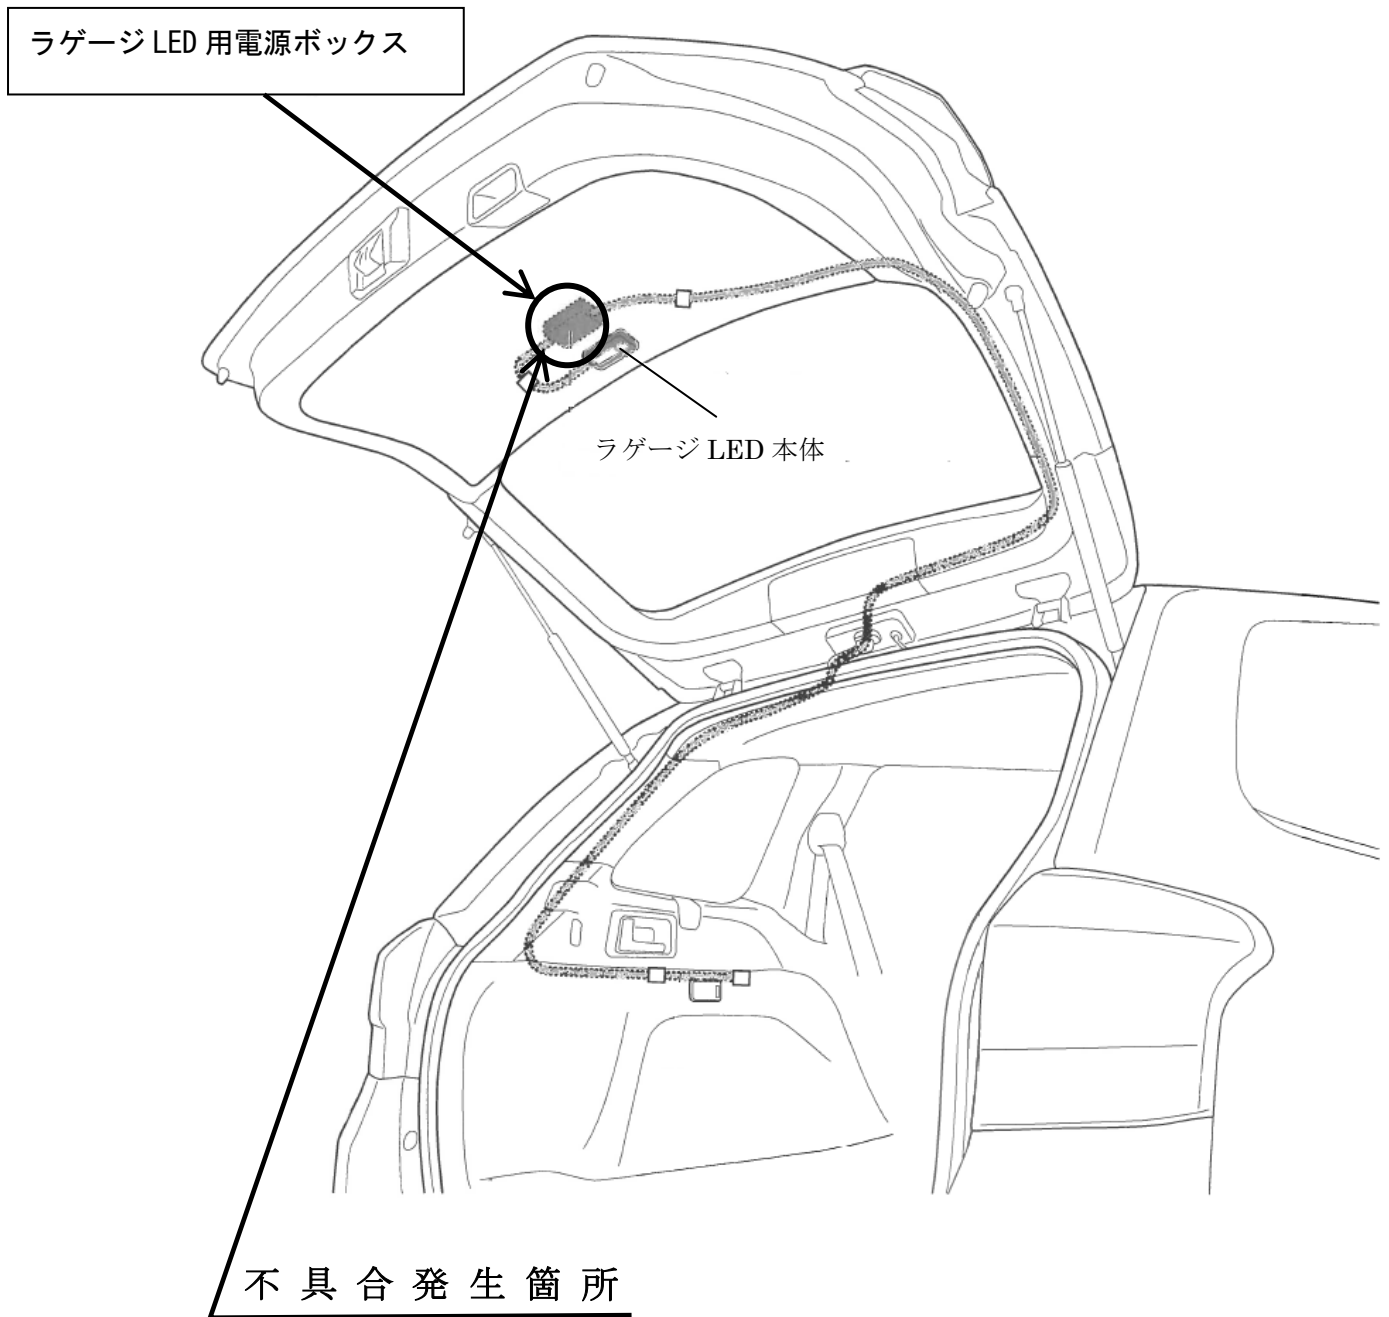
注) は交換部品を示す。

販売店装着オプションのラゲージ LED において、車両に接続する電源ボックスの配線が不適切なため、エンジンスイッチがオフ状態でも微小電流が流れ、長期間車両を使用しない場合、早期にバッテリーが上がることがある。

改善内容

改善品の電源ボックスに交換及び取扱書の差替えを行う。
また、車両バッテリーの点検を実施し、基準値以下であればバッテリーを充電する。
